## ESPLOSIONE AL MOLINO CORDERO DI FOSSANO

a cura di Silvia Ambrogio, Servizio Pre.S.A.L. della Asl CN1

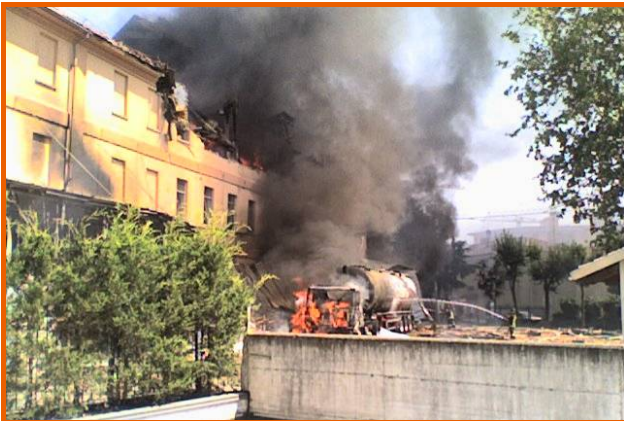
Corpo centrale dell'edificio, autocisterna in fiamme e cortile interno del molino, visti dal condominio di fronte, in via Paglieri

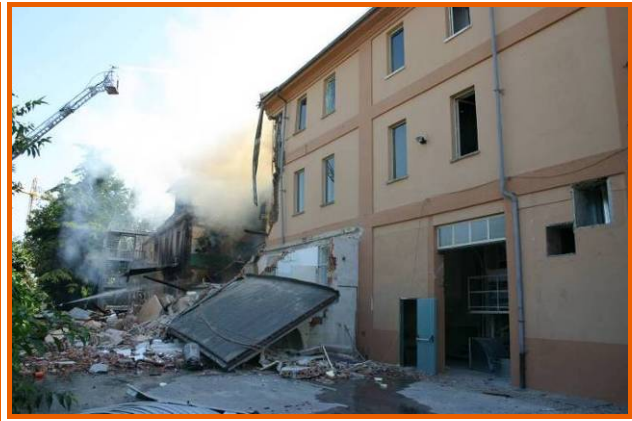
Corpo centrale dell'edificio in via Torino

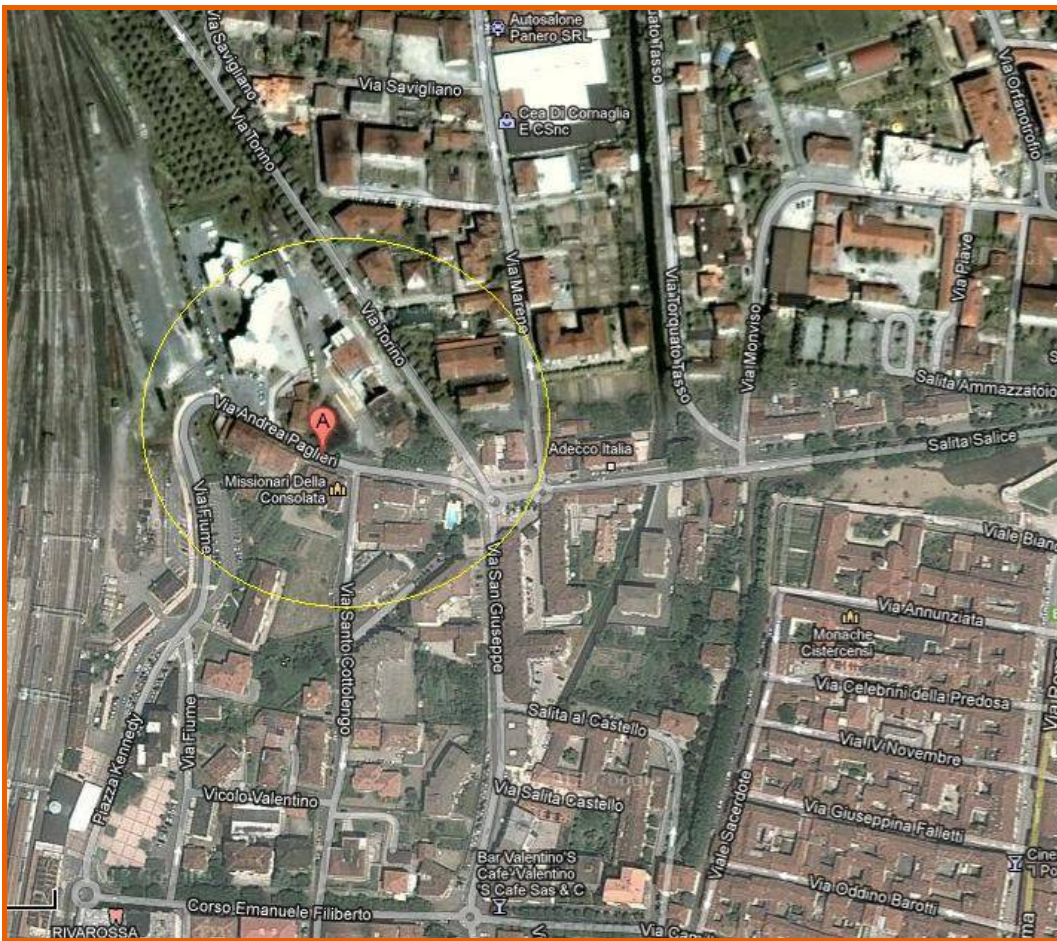
L'onda d'urto conseguente alla prima esplosione, è stata talmente violenta da scagliare addirittura una porta tagliafuoco dal lato opposto di via Torino e, in lontananza, per un raggio di circa 300 metri, listelli in legno, lamiere, tegole e macerie più leggere che hanno colpito e danneggiato le abitazioni e le autovetture parcheggiate.

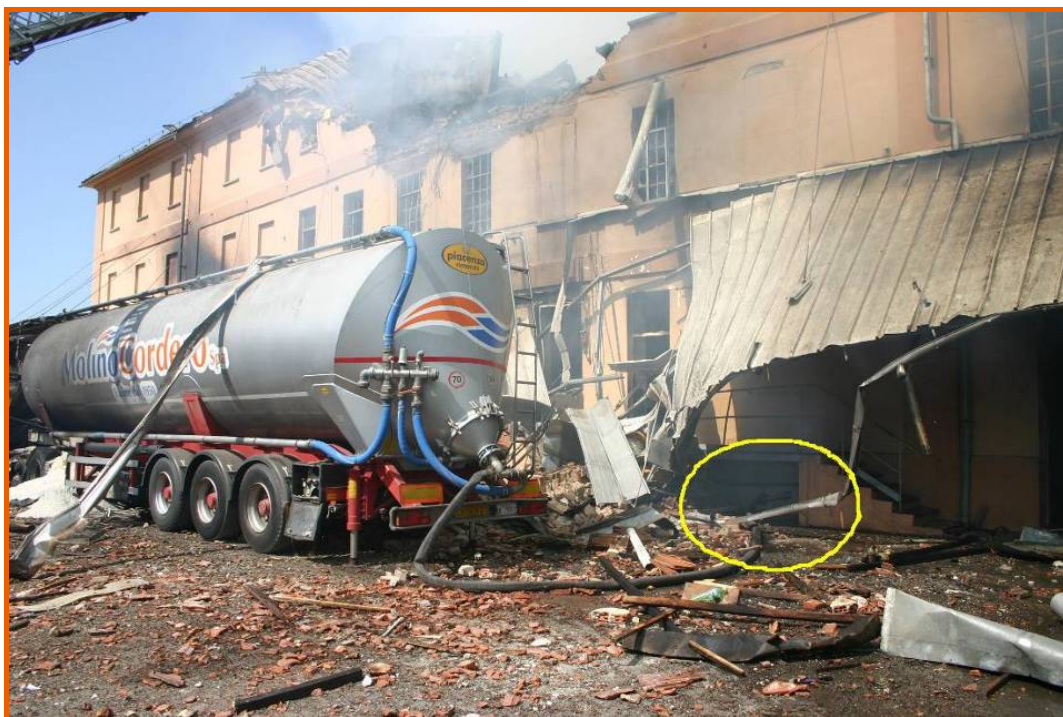
Per far ciò, ha collegato lo scarico dell'autocisterna al condotto di ripompaggio fisso in uscita dallo stabilimento, (indicato nel cerchio giallo), mediante una manichetta flessibile in gomma lunga circa 6 metri in dotazione all'autocisterna.

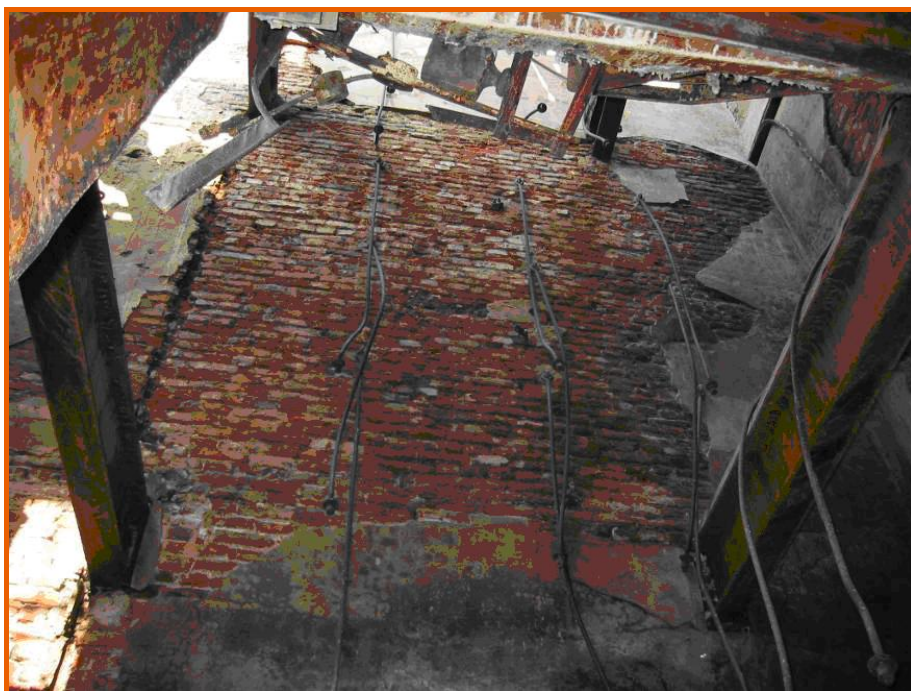
A un certo punto, durante l'operazione di ripompaggio, è avvenuta l'esplosione della miscela aria-farina nel silos-fariniera che ha causato il crollo e l'incendio del corpo centrale dell'edificio.

*Silos-fariniera in legno all'interno del mulino*

Inoltre, sulla sommità del silos in legno che accoglieva la farina ripompata, non era stato applicato alcun dispositivo di sedimentazione del prodotto in arrivo (es. [ciclone](#)). La farina, entrando nel silos sotto pressione (0,5 bar), ha causato una forte turbolenza e il sollevamento degli strati più superficiali di farina, formando una vera e propria nube che avrebbe potuto esplodere.

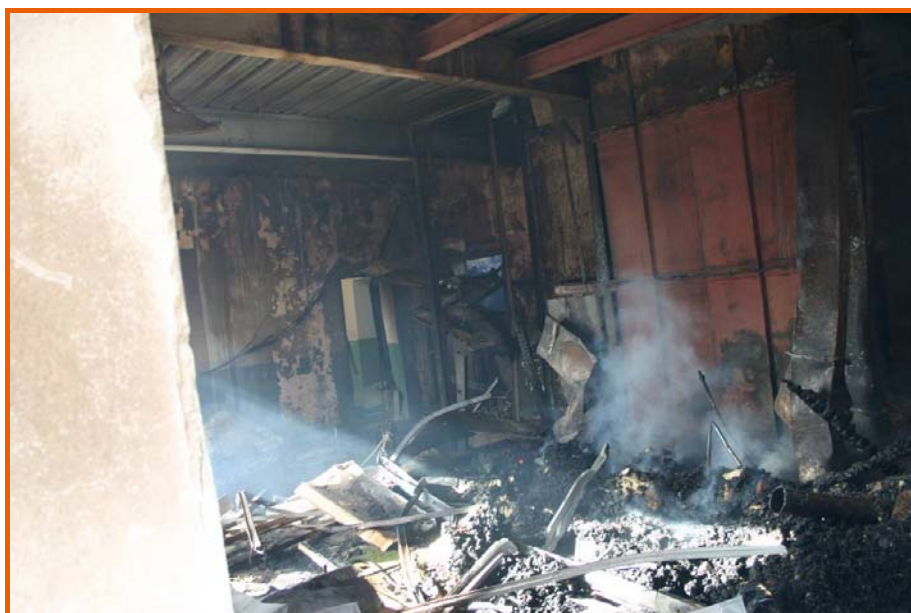
Al momento dell'esplosione Mario Ricca si trovava nell'ufficio al piano terra per controllare l'indicatore sul quadrante della bilancia. L'ufficio si trovava nel corpo centrale del fabbricato, a pochi metri dal silos-fariniera in legno.

*Area del silos-fariniera, del montacarichi e dell'ufficio con la bilancia al piano terra del corpo centrale del mulino*

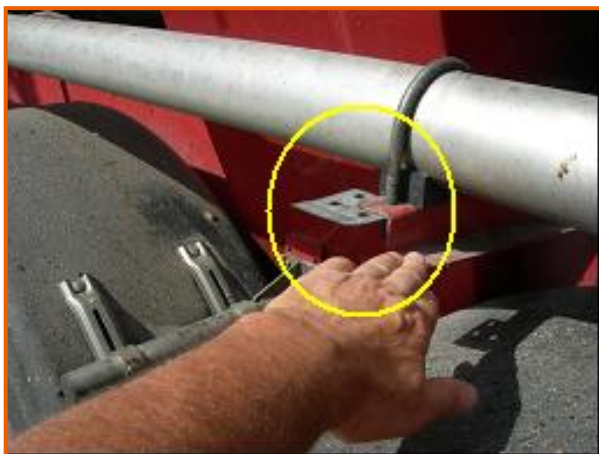
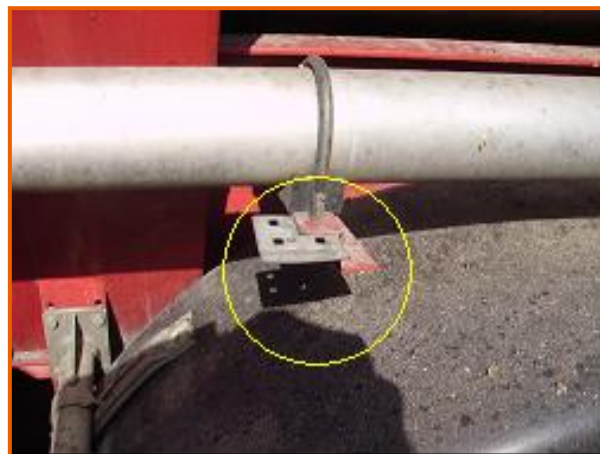
Il sistema di ripompaggio utilizzato, era costituito da due elementi metallici (autocisterna e tubo di ripompaggio fisso in uscita dallo stabilimento) separati dalla manichetta isolante in gomma. I due elementi metallici non erano allo stesso potenziale elettrico perché il condotto era dotato di [messa a terra](#) mentre l'autocisterna non era collegata al dispersore di terra.

Come si vede nelle fotografie sotto riportate, sull'autocisterna era presente una piastrina metallica, solidale al mezzo elettricamente continua, attraverso la quale poteva essere realizzato il collegamento per la dispersione a terra di eventuali cariche elettrostatiche.

Mario Ricca, il conducente dell'autocisterna, durante l'operazione di ripompaggio pneumatico della farina in eccedenza all'interno del silos-fariniera, non ha potuto collegare a terra l'autocisterna perché, sul piazzale del Molino Cordero, non era stato predisposto uno specifico punto di collegamento a terra.
